Deficiencia: Riesgo de desprendimiento de aplacado fachada.

Localización: En la totalidad de la fachada principal.

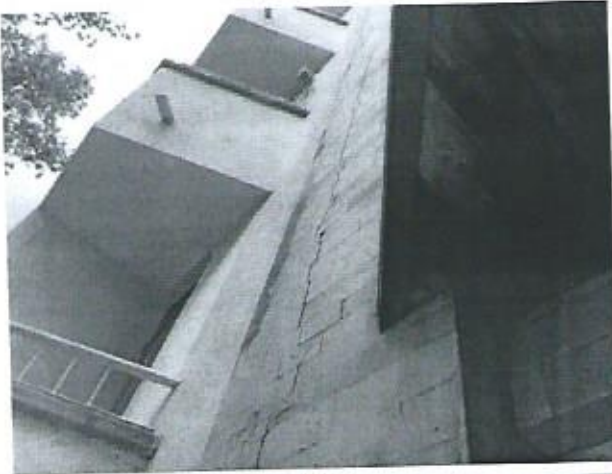
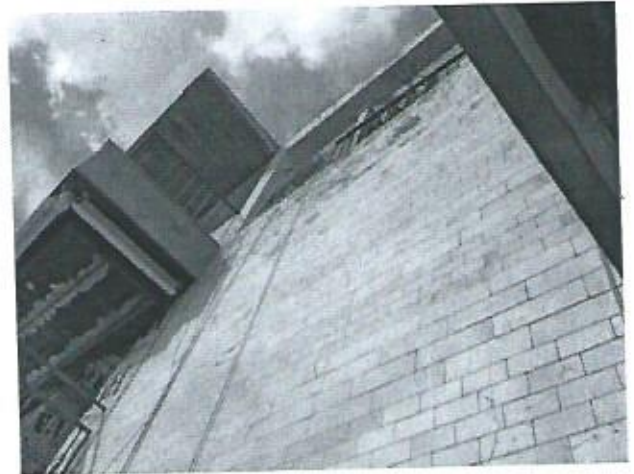
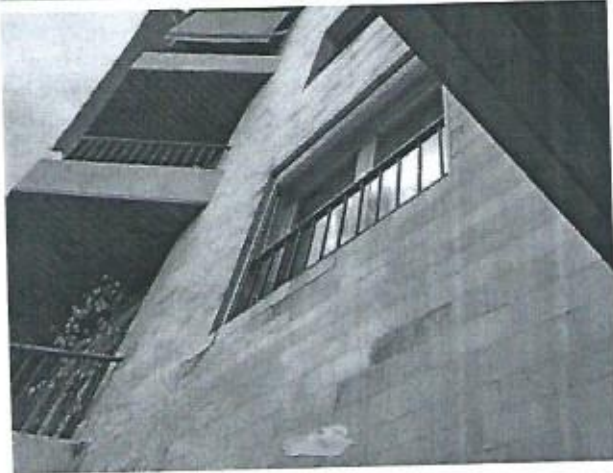
Fotografías:

Descripción: En la totalidad de la fachada principal, existen piezas rotas, grietas en el aplacado. Varias piezas ya se han caído.

Observaciones: Esta deficiencia se considera GRAVE, de manera que por sí misma o en combinación con otras, condiciona el resultado de este capítulo como desfavorable.

Se debe actuar con carácter urgente.
